# Les vieux de la vieille

## Rapport de mission 4 au 10 avril 2005

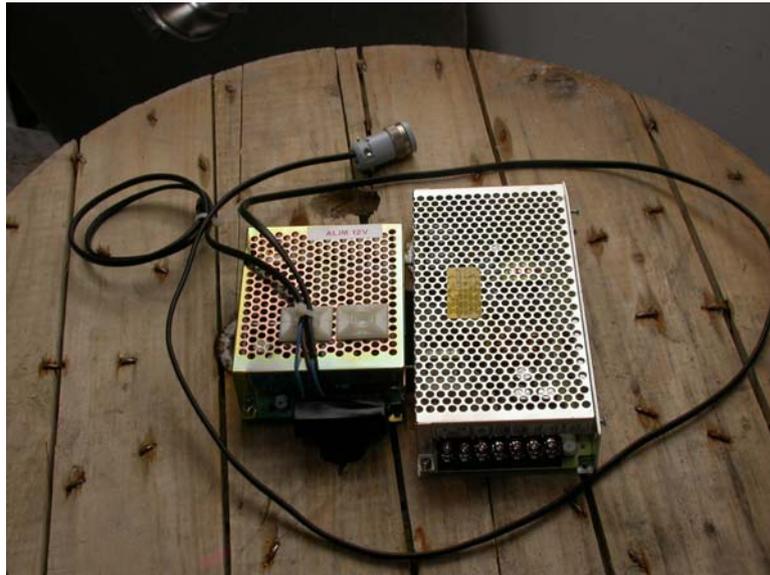
Les deux alimentations, en attente d'installation dans le coffret électrique.

Installation de l'alimentation 13,8 volts / 8,5 ampères à découpage pour l'alimentation de l'ensemble ALAudine / Ethernade et d'éventuels accessoires ; j'ai prévu de la faire figurer dans le coffret qui contient déjà le variateur de commande de la rotation couple et une alimentation stabilisée linéaire destinée ultérieurement au système de détection du cimier. Comme il existe une autre alimentation du même type, celle du MOPAP, et qu'elle se trouve exposée à l'humidité, nous décidons de l'installer elle aussi dans le coffret, après avoir retiré l'alimentation linéaire.

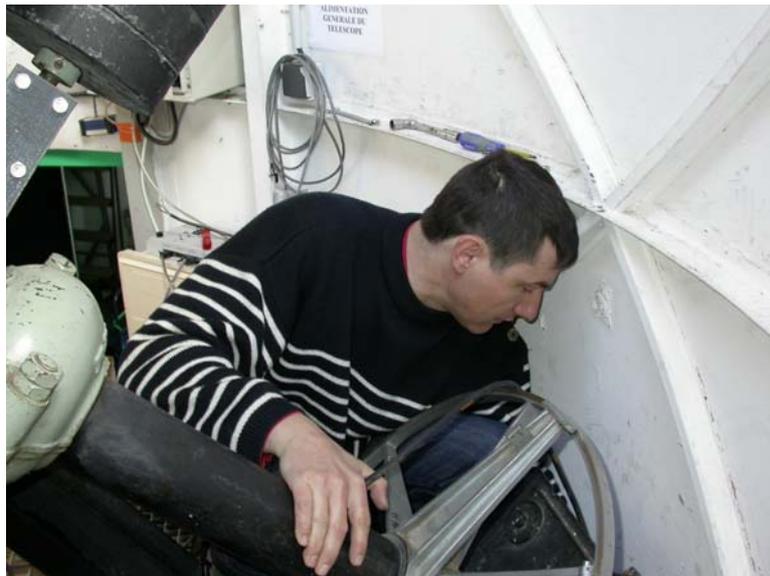
Jean Marc Tugayé, nouveau membre du GST, en train de passer le câble du moteur de focalisation à travers l'axe horaire

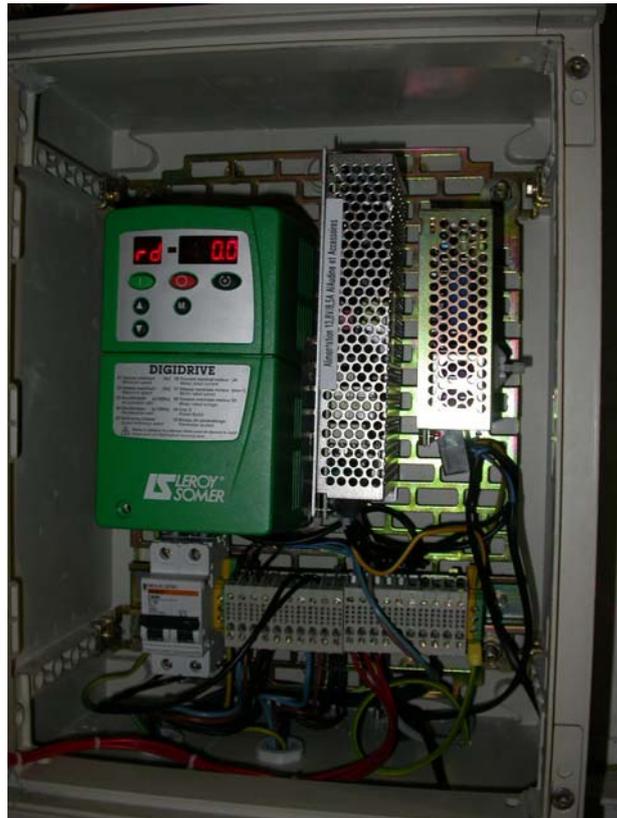
Les deux alimentations à l'abri dans le coffret

Nous réalimentons le MOPAP depuis l'alimentation déplacée, et procédons aux essais

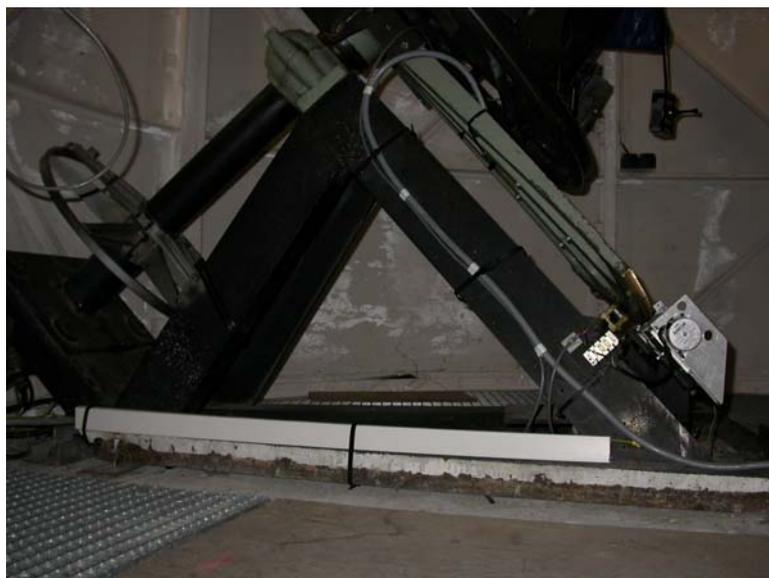
Goulotte de sol pour les câbles qui vont au moteur d'ascension droite

Installation de goulottes pour rangement des câbles : il n'y a plus (pour l'instant) de câble qui « traîne » ou qui « pende » ; les goulottes ont de réserve disponible pour de futurs câbles.

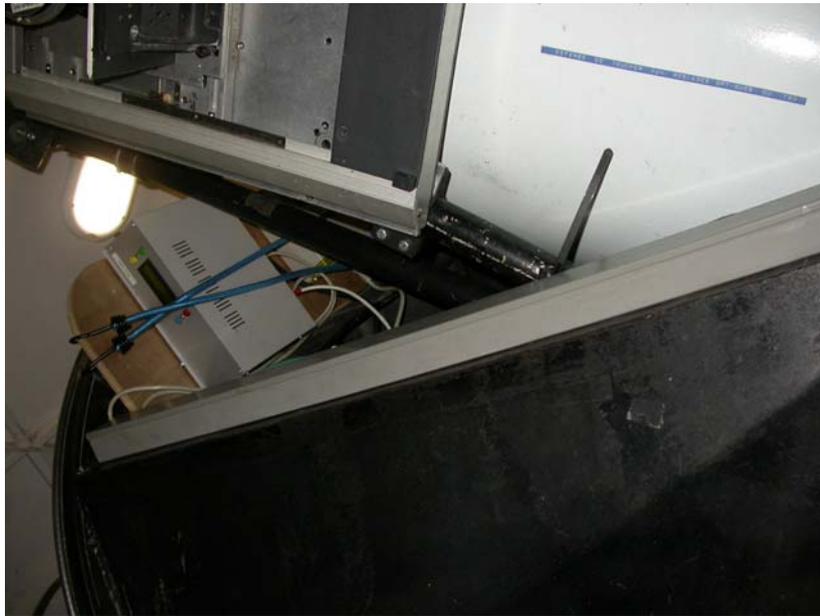
La goulotte de fourche

Installation de deux goulottes fermées, l'une sur la fourche du télescope, l'autre sur le tube optique ; elles acheminent les câbles jusqu'au niveau du porte-oculaire et disposent de réserve pour de nouveaux câbles.

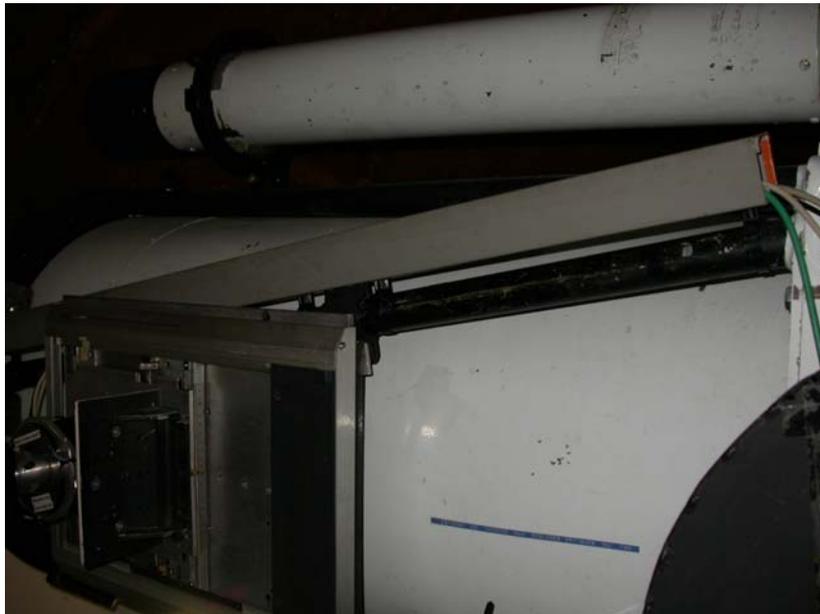
La goulotte de tube dessert les instruments situés sur la plaque d'instrumentation, le moteur de focalisation du porte-oculaire

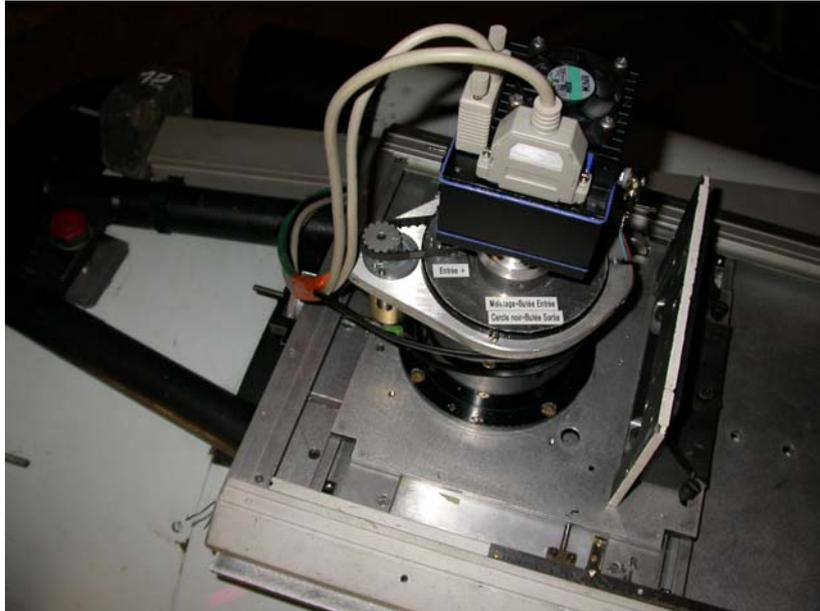
Les câbles alimentant la caméra sortent de la goulotte

Le câble plat reliant Ethernade à la caméra est remplacé par un câble surmoulé du commerce ; par ailleurs, le câble d'alimentation qui relie AIAudine à la caméra a été remplacé par deux câbles surmoulés du commerce raboutés.

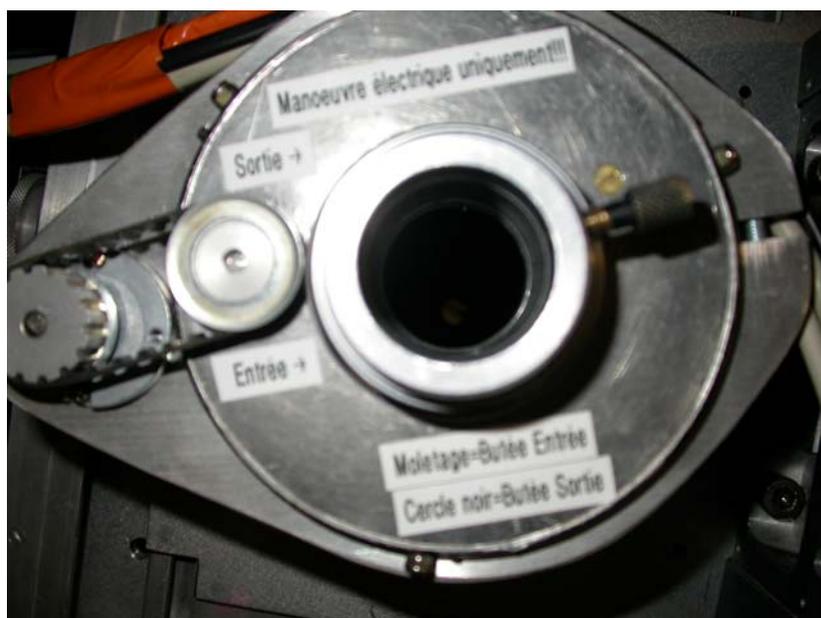
Lors de notre arrivée au télescope, nous avons pu constater que la courroie qui relie le moteur et la mécanique du porte-oculaire est absente, et que par ailleurs le moteur n'est plus alimenté ; en somme , le travail effectué en décembre 2004 et consistant à mettre en configuration opérationnelle cet ensemble sous le contrôle du *GOTO\_GAPE* est anéanti, sans que nous puissions savoir pourquoi ni qui est responsable de la chose (les personnes qui sont venues essayer le nouveau porte-oculaire JMI ont trouvé l'installation dans le même état).

Nous installons une courroie de rechange ; par ailleurs, après concertation avec Pierre Dubreuil qui nous confirme la compatibilité entre la raquette JMI et le moteur existant et après essais, nous décidons d'installer cette raquette de manière à ce qu'elle soit accessible depuis le PC d'acquisition.

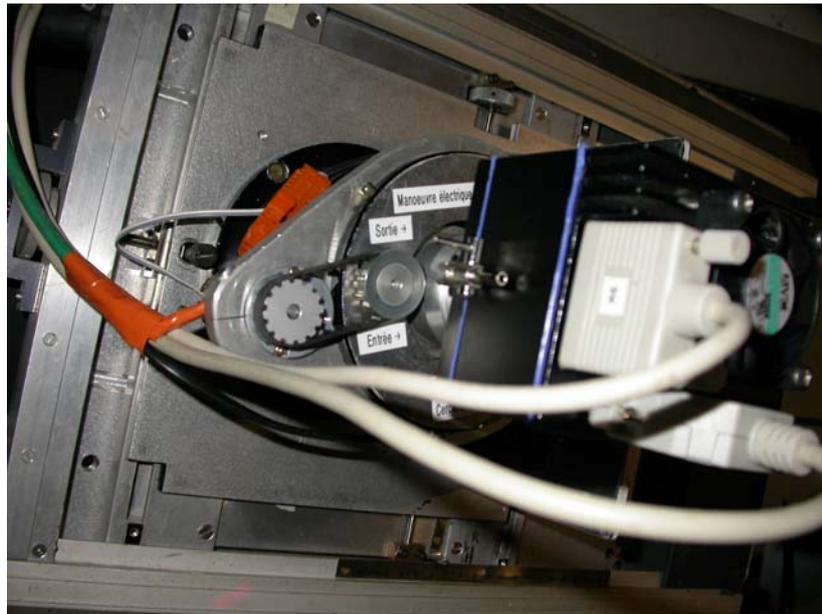
la zone du porte oculaire

Pour ce faire, nous passons un câble (vert sur la photo suivante) depuis le moteur de focalisation via les nouvelles goulottes, le moyeu du télescope, l'orifice de communication avec le laboratoire et y relions la raquette.

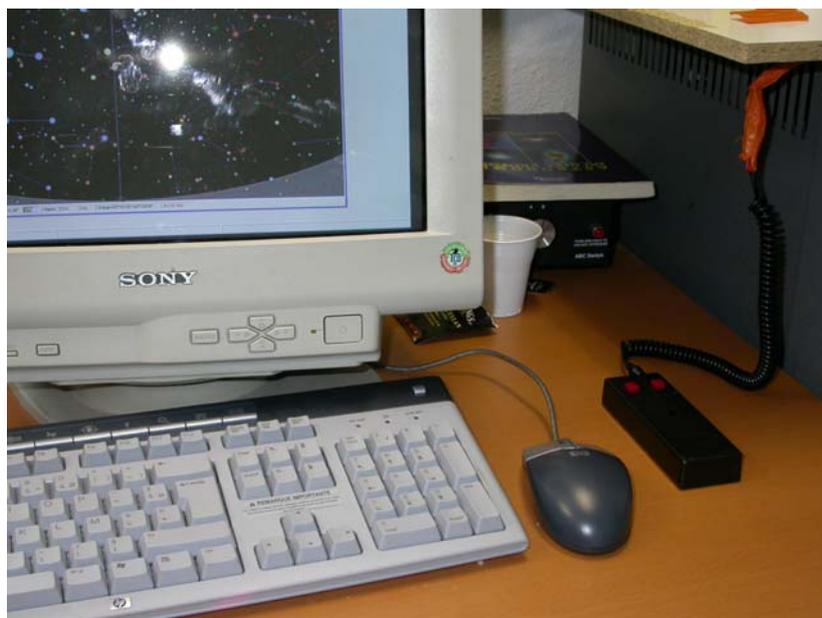
La raquette JMI voisine avec le mulot

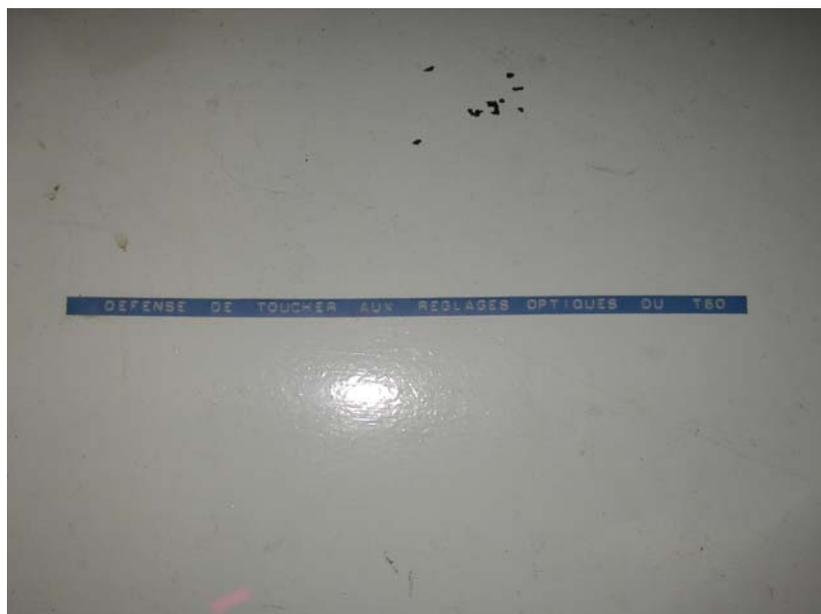
Faute d'avoir disposé d'étoiles pour mener une expertise, nous n'avons pas conclu fermement ; néanmoins, et après réflexion, nous pensons qu'il est douteux que des missionnaires se permettent de modifier la formule optique (voir la photographie suivante), d'autant que les réglages de collimation ne sont pas très accessibles.

Cette étiquette, disposée de longue date sur le tube à droite de la plaque porte-oculaire, porte la mention suivante:

"DEFENSE DE TOUCHER AUX REGLAGES OPTIQUES DU T60"
